SETTORE - VIABILITÀ

OGGETTO: Lavori di somma urgenza per il ripristino delle condizioni di transitabilità in sicurezza della SP 126, al km. 9+200, Via Resteggia a Portobuffolè.

RELAZIONE FINALE E

CERTIFICATO DI REGOLARE ESECUZIONE

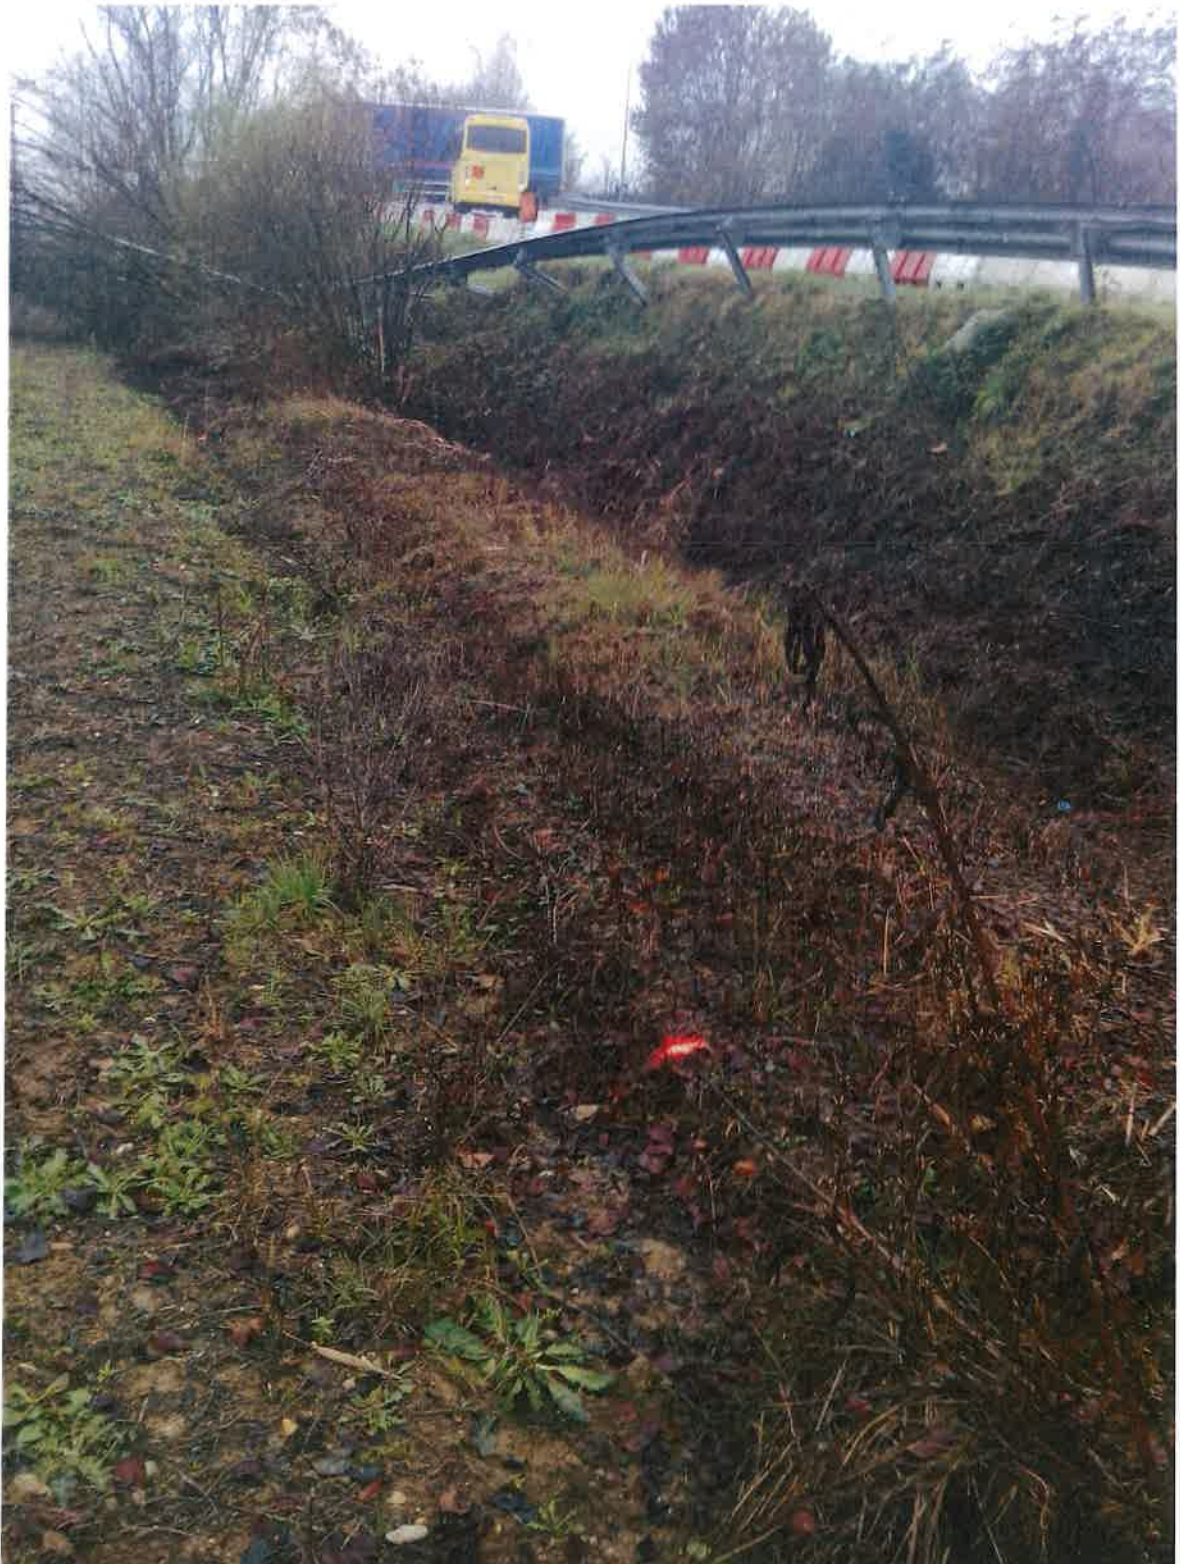
Nello specifico all'intersezione tra la S.P. 126 e la comunale via Faè, che collega un'importante zona industriale del mobile (Z.I. Bastie-Mansué), l'acqua che percola dal piano stradale della rampa di accesso al ponte sul Fiume Resteggia (SP 126 direzione Campomolino), si è infiltrata tra l'asfalto e la banchina, in sommità del terrapieno di sponda della strada, e ha prodotto il dissesto della scarpata stradale, con conseguente franamento di un tratto di circa m 105 di riva (allegato 1). La sponda, in quel tratto, presenta un dislivello che va da un massimo di m 4,50 circa ad un minimo di 2 m dal pian campagna e pendenza oltre l'angolo di natural declivio. Ai piedi della stessa è presente un ampio fossato.

Allegato 1: dissesto della scarpata stradale, ribaltamento del guardrail e dei pali dell'illuminazione pubblica.

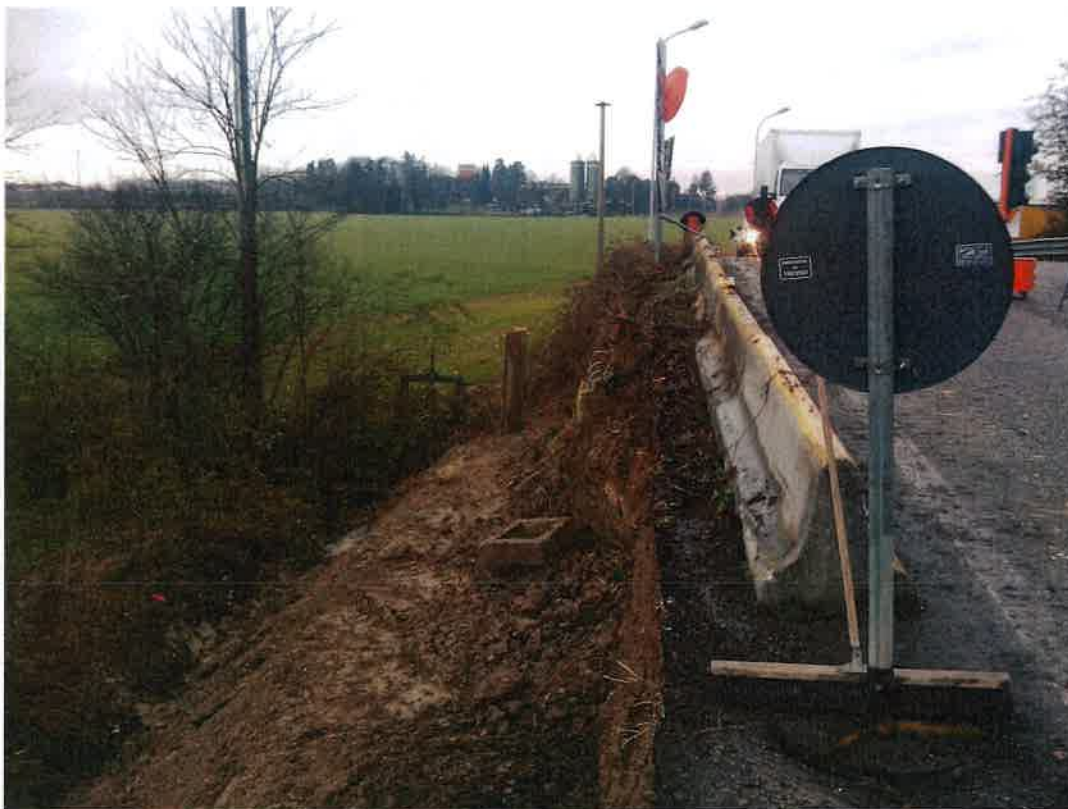
Nell'arginello stradale erano posizionati tre pali della pubblica illuminazione e relativo impianto, una barriera stradale, alcune caditoie; tutti questi manufatti sono stati coinvolti dal franamento (allegati 2 e 3), ricadendo nel sottostante fossato, il quale oltre a fungere da collettore delle acque della campagna e della strada, nei periodi di aumento della portata dei fiumi Resteggia e Livenza, funge anche da bacino di laminazione. La quantità d'acqua presente ha prodotto un ulteriore danno al rilevato scalzato che sostiene la strada provinciale.

Allegato 2: fronte franato della riva.

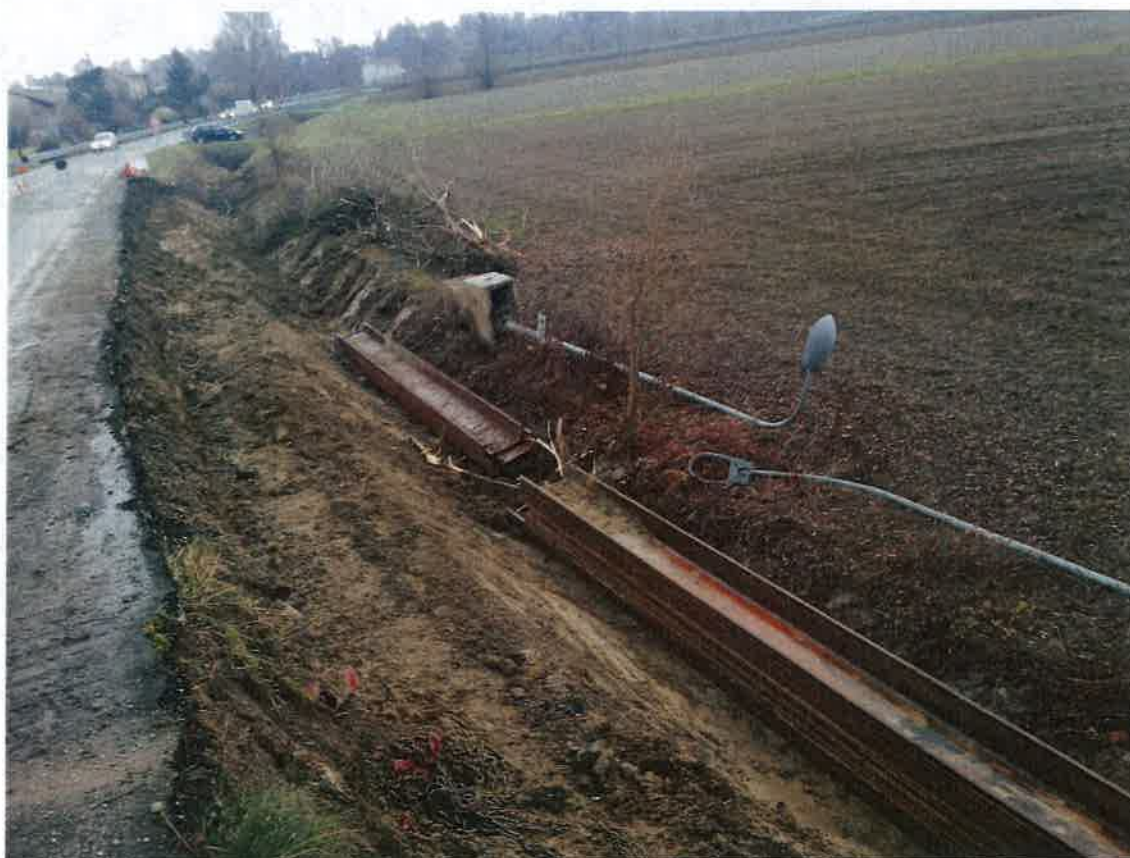
Allegato 3: fronte riva franato e pali dell'illuminazione recuperati in seguito a ribaltamento.

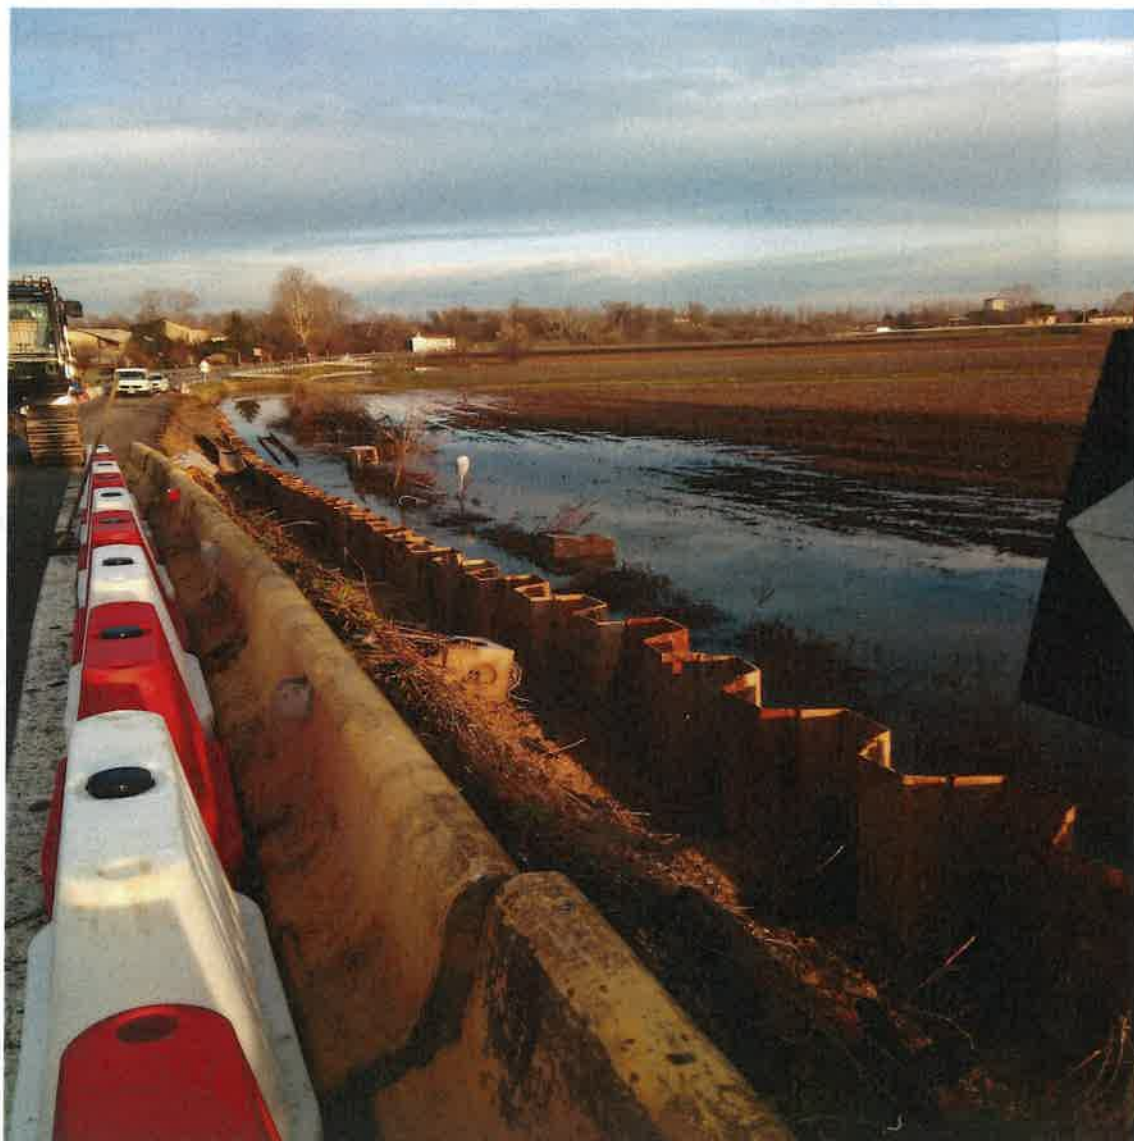
Allegato 4: palancolato metallico infisso nel terreno.

Vista la necessità di intervenire rapidamente senza interrompere il pubblico servizio costituito dalla strada, in seguito alla valutazione di una serie di alternative (muro di sostegno, terre armate, berlinese con micropali) è stata adottata la soluzione che prevede l'infissione di palancole a perdere sulla sponda del fossato (allegato 4), per un'altezza fuori terra limitata a garantire la stabilità di un ripristino della sponda con la pendenza del natural declivio (allegato 5). Con questa tipologia d'intervento è stato possibile realizzare le opere in tempi celeri e recuperare le parti di barriera esistente non danneggiate, senza dover costruire un cordolo in c.a. e cambiare tipologia di barriera. Inoltre, per un ulteriore risparmio sono state utilizzate palancole già usate, comunque idonee, con un effetto cromatico che meglio si mimetizza con il colore bruno del terreno circostante.

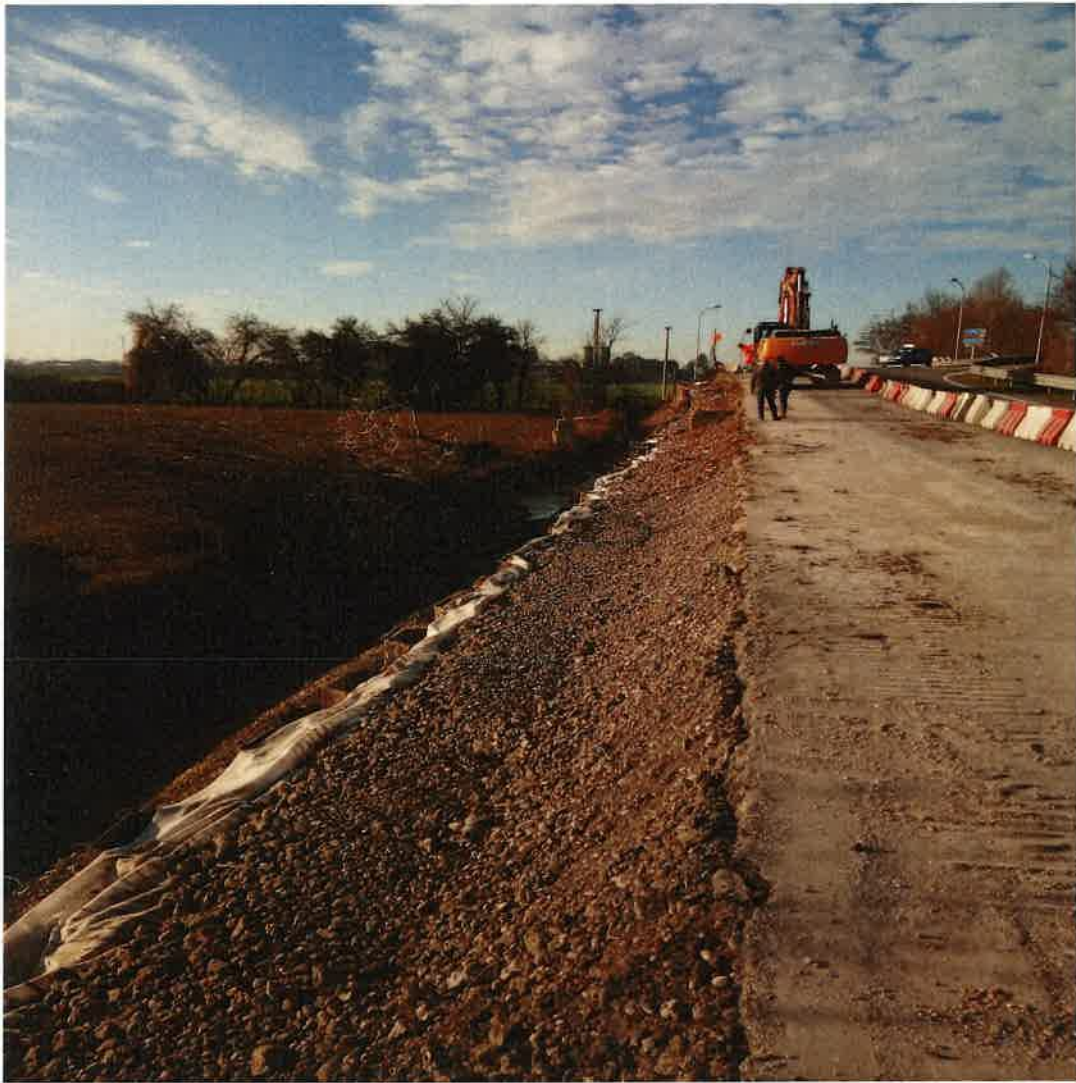
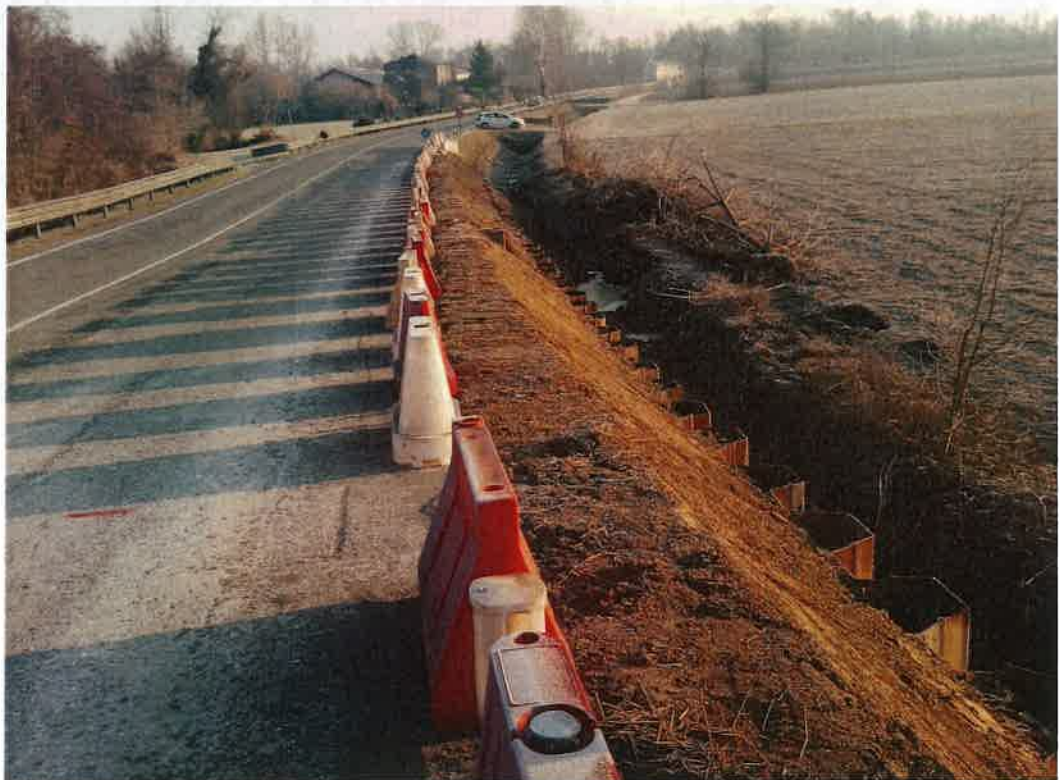
Allegato 5: ripristino della riva a lato della strada provinciale.

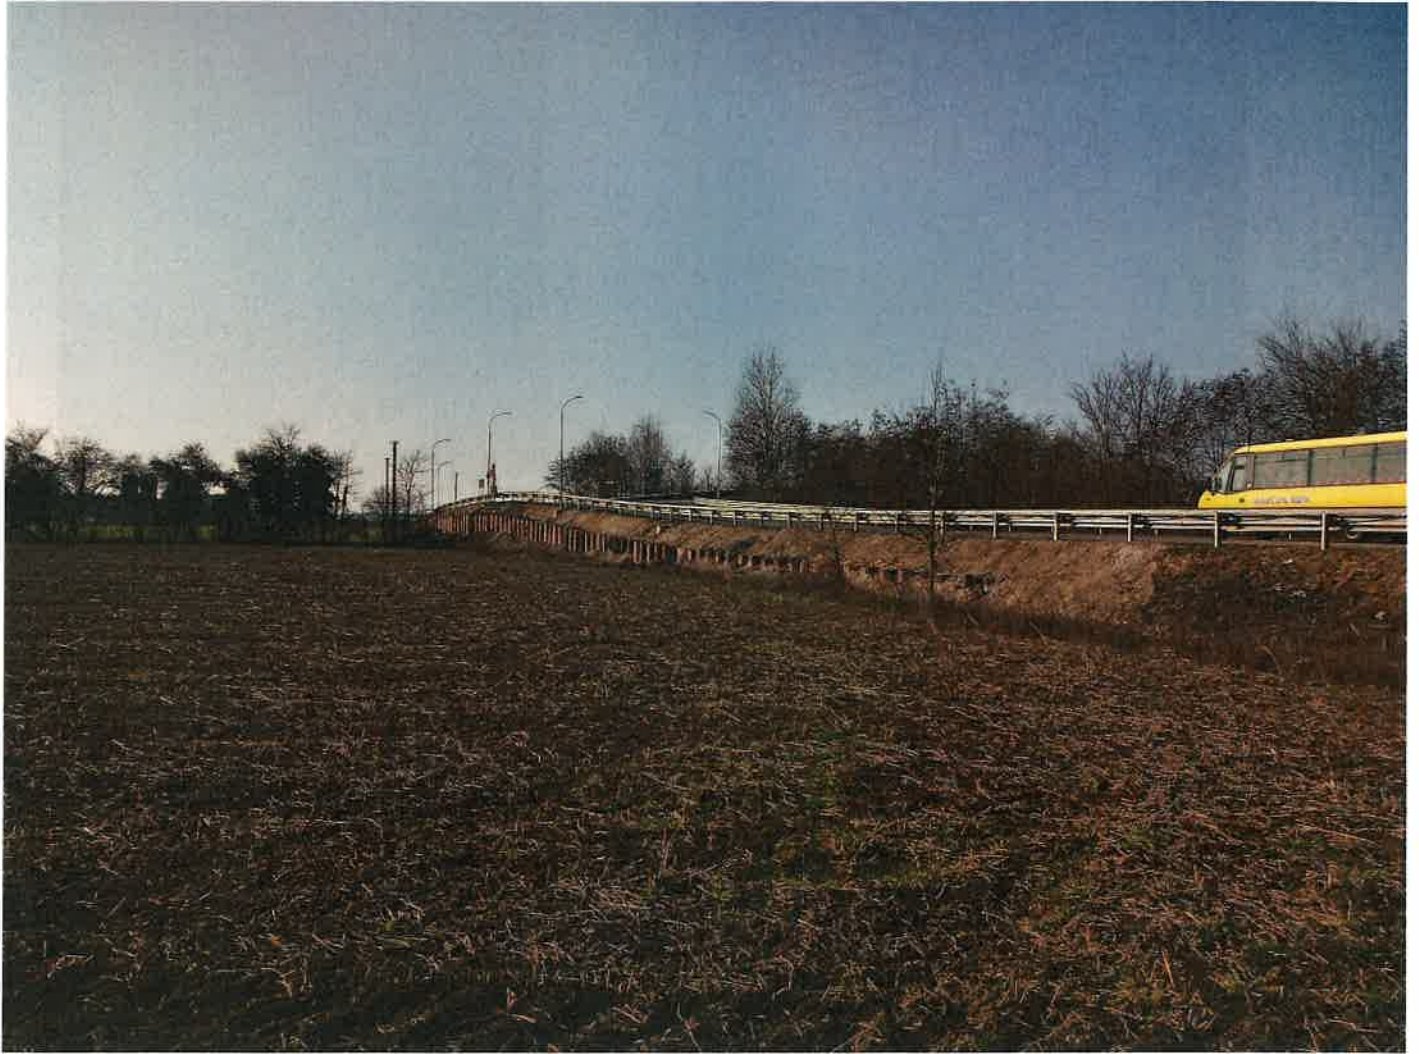
Allegato 6: vista dal lato campagna in seguito a ultimazione dell'intervento urgente.

Oltre a quanto sopra, tramite altri affidamenti, è stato effettuato il ripristino dell'impianto della pubblica illuminazione, la realizzazione di un più efficace sistema di allontanamento delle acque meteoriche (posa di embrici) e non da ultimo la rimessa in opera dell'intera tratta di barriere stradali (allegati 6 e 7), il tutto al fine di garantire le condizioni di transitabilità in sicurezza.

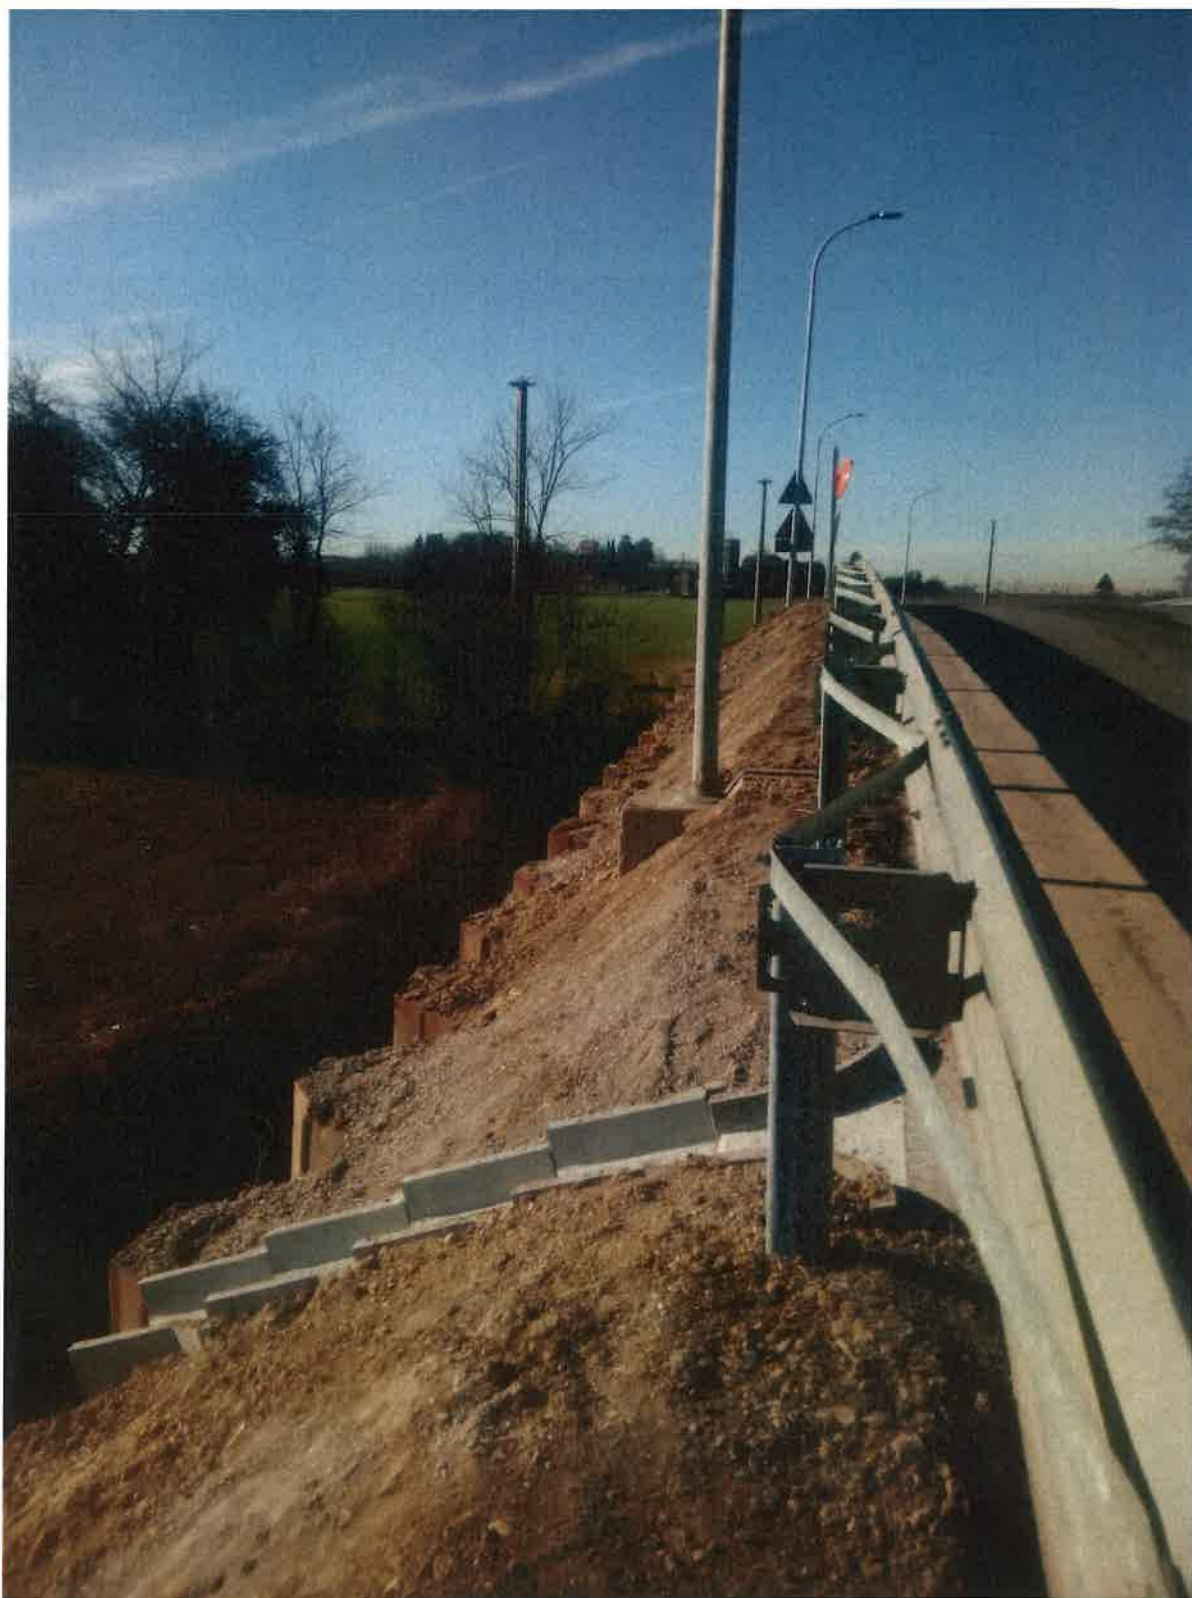
Allegato 7: vista ad ultimazione delle opere di ripristino della transitabilità lungo SP 126.
