RELAZIONE FINALE
E
CERTIFICATO DI REGOLARE ESECUZIONE

LAVORI DI SOMMA URGENZA-VERBALE PROT.N.67365 DEL 13/11/2023
RIPRISTINO DELLA SICUREZZA DELLA CIRCOLAZIONE IN PROSSIMITÀ DEL KM
16+000 DELLA SP152 A SEGUITO DELLE FRANE E SMOTTAMENTI VERIFICATISI
DURANTE GLI EVENTI METEOROLOGICI DEL 02/11/2023 IN LOCALITÀ FARRO'
DEL COMUNE DI FOLLINA

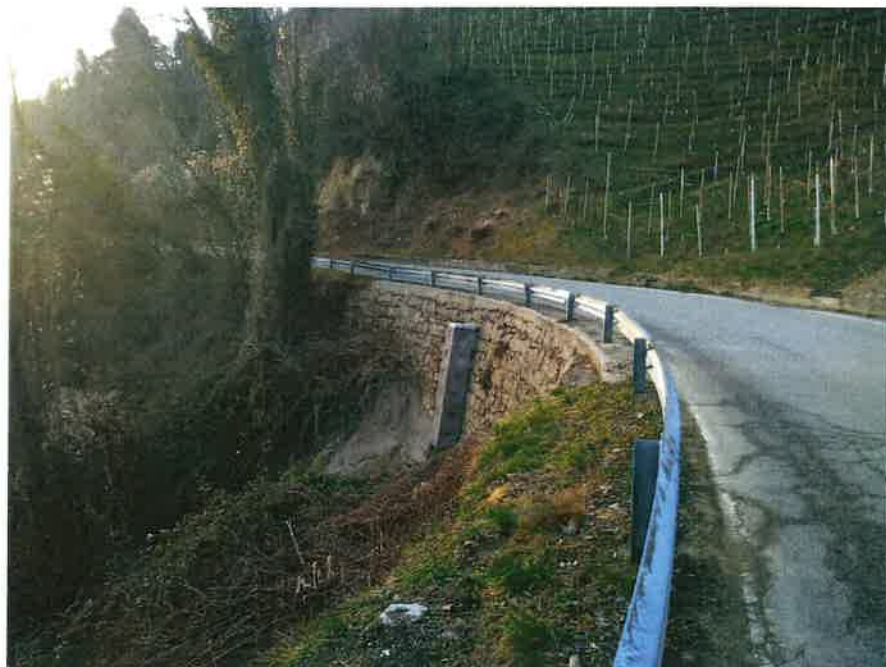
1. Km 15+870

Una frana aveva scoperto la fondazione del muro di sostegno di sottoscarpa, mettendo a rischio la stabilità della strada.

Figura 1: intervento lungo SP152 al km 15+870.

L’intervento è stato eseguito con le modalità previste in fase di affidamento mediante la realizzazione di un rafforzamento corticale della scarpata con chiodature (n. 24 barre autoperforanti tipo Sirive R28 di lunghezza pari a 4,5m), stesa di rete elettrosaldata $\Phi 8-10 \times 10$ e uno strato di spessore di 12cm di spritz-beton additivato con ossidi di colore marrone, a protezione del piede del muro. Inoltre, è stato captato un attraversamento esistente convogliando le acque a valle attraverso delle prolunghie in cemento di lato interno pari a cm 60.

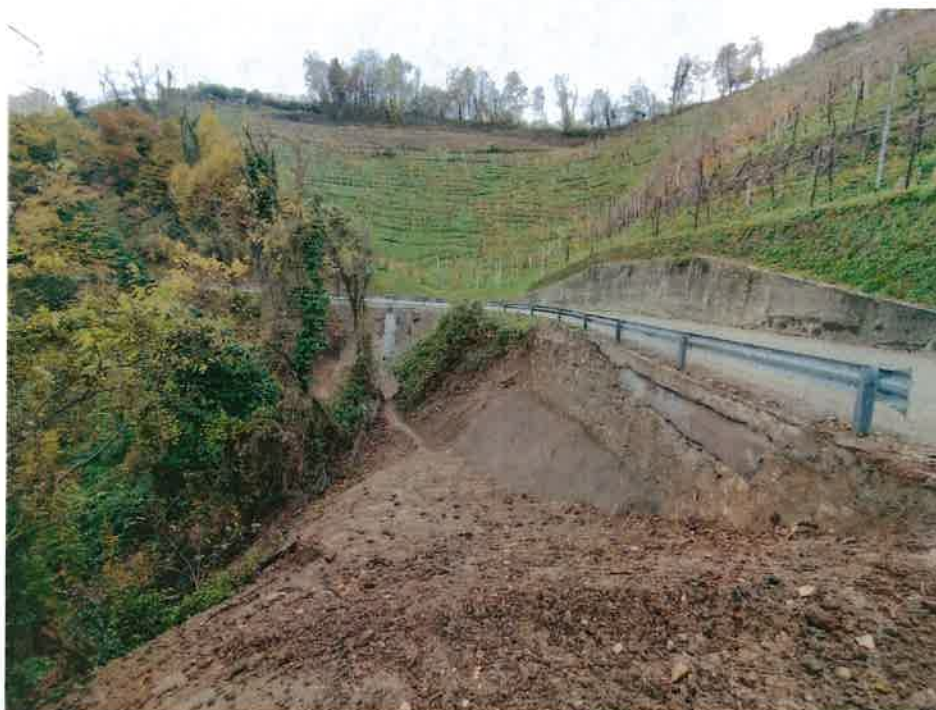
2. Km 15+950

Figura 2: intervento lungo SP152 al km 15+950.

Nella medesima incisione valliva del precedente punto era presente una situazione simile, con lo smottamento della scarpata di sottoscarpa. Le modalità d'intervento sono state analoghe a quanto sopra. Nello specifico, l'area sottostante al muro in pietrame è stata chiodata con n.14 barre autoperforanti tipo Sirive R28 di lunghezza pari ad almeno 4.5m, stesa di rete elettrosaldata $\Phi 8-10\text{cm}$ x 10cm e uno strato di spessore di 12cm di spritz-beton additivato con ossidi di colore marrone, a protezione del piede del muro. Inoltre, è stata saturata con spritz-beton la cavità al di sotto di un tratto del cordolo alla base della barriera stradale.

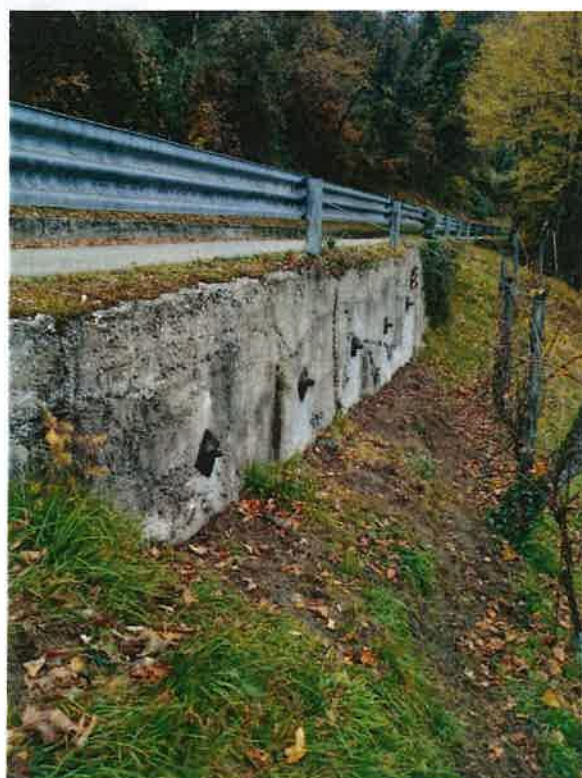
3. Km 16+120

Figura 3: intervento lungo SP152 al km 16+120.

In questo tratto sono state riscontrate lesioni del muro di sottoscarpa. L'intervento ha consentito il consolidamento del manufatto attraverso la realizzazione di chiodature (n.5 barre autoperforanti tipo Sirive R32 di lunghezza pari a m 8,5 e piastre di ancoraggio zincate di lato pari a cm 20).

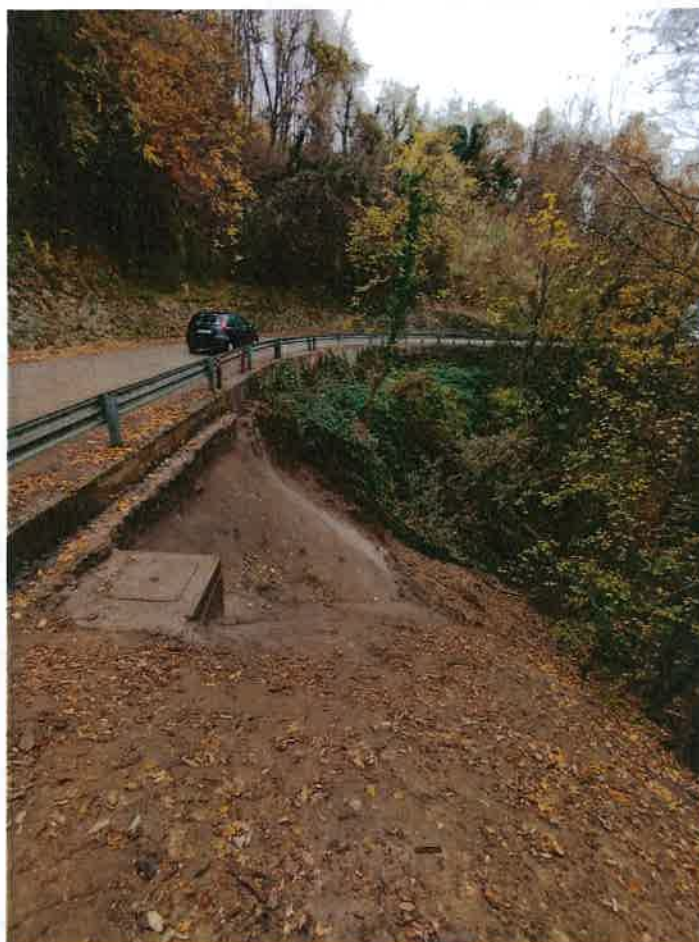
4. Km 16+350

Figura 4: intervento lungo SP152 al km 16+350.

Analogamente agli interventi (1) e (2), la messa in sicurezza è stata realizzata mediante chiodatura della fascia sottostante il muro in CA esistente (n.12 barre autoperforanti tipo Sirive R28 di lunghezza pari a m 4,5), posa di rete elettrosaldata $\Phi 8-10\text{cm} \times 10\text{cm}$ e uno strato di spessore di 12cm di spritz-beton additivato con ossidi di colore marrone, a protezione del piede del muro. Inoltre, è stato previsto un pozzetto in cemento, avente lato interno di cm 80, per un'adeguata raccolta e dispersione delle acque meteoriche.
